# ► Brøndbo industriområdet, Sandtrongan

Områdestabilitet

Oppdragsnr.: 52301206 Dokumentnr.: RIG-R01 Versjon: J01 Dato: 2023-05-12

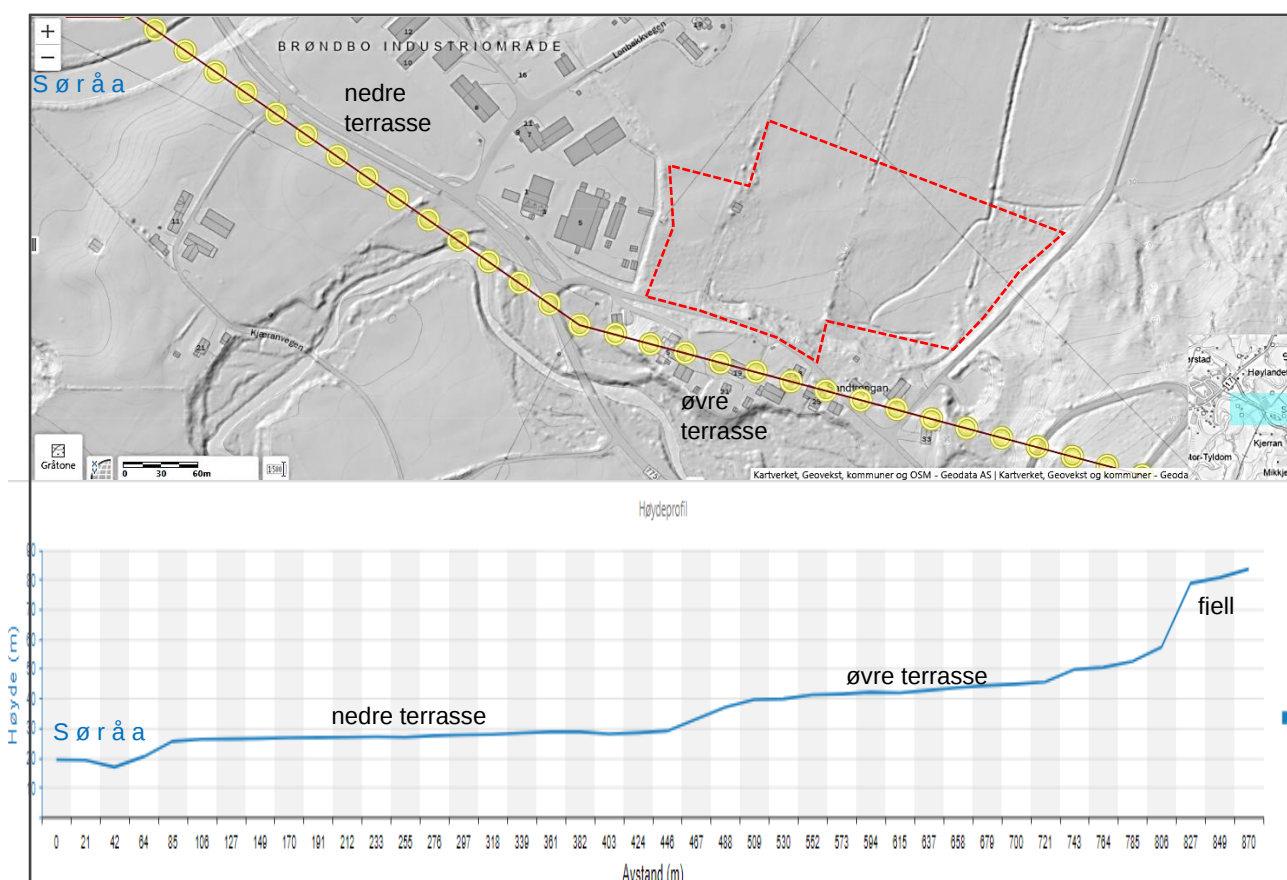
Figur 2-1: Terrengmodell og høydeprofil fra Søråa til Sandtrongan, noe sør for planområdet. Profilet viser terrengformer langs Søråa med nedre terrasse (rundt kote +28) og den øvre terrassen (rundt kote +40) (<http://atlas.nve.no>).

Det vises terrengsnitt for situasjonen vest og øst langs Søråa (Figur 2-1 øst og 2-2 vest), topografien i undersøkelsesområde er preget av samme geologiske prosesser.
